Grattacielo Pirelli

parte seconda

Da qualche mese quello che forse è uno dei più amati e sicuramente più conosciuti edifici milanesi, il Grattacielo Pirelli, ha visto la conclusione degli impegnativi lavori di ristrutturazione interna ed esterna che lo hanno riguardato.

La prima e più significativa fase dell'intervento di restauro, eseguita nel 2002-2004, è stata descritta in un dettagliato articolo pubblicato sul numero 68 di Realtà Mapei. In questa seconda parte presentiamo gli ultimi lavori eseguiti, che hanno riguardato principalmente la posa delle nuove pavimentazioni interne e dei rivestimenti murali.

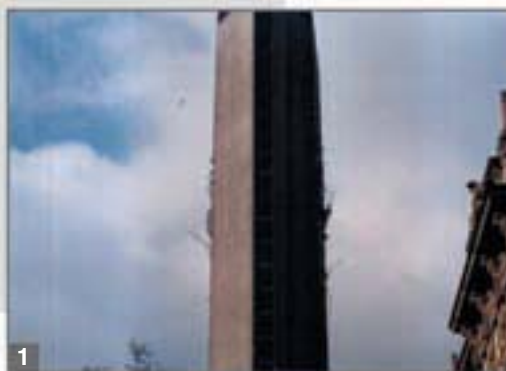
Foto 1.
Ecco come appariva il Grattacielo Pirelli subito dopo l'incidente aereo del 2002.

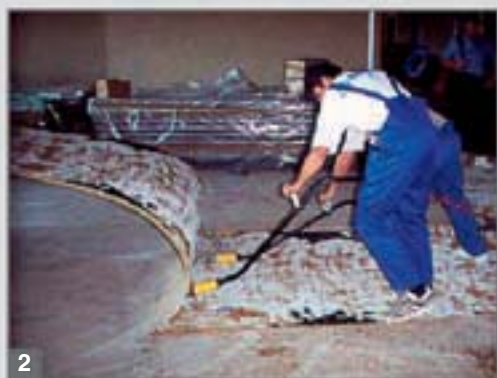
Foto 2.
Rimozione dei supporti e delle vecchie pavimentazioni posate quarant'anni fa.

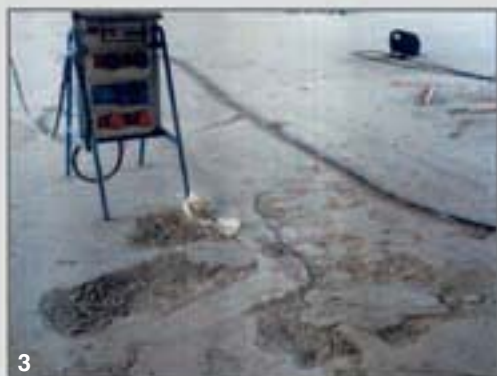
Foto 3.
L'analisi tecnica ha evidenziato situazioni di forte degrado dei sottofondi che risultavano di scarsa resistenza meccanica, si sbriciolavano e sfarinavano.

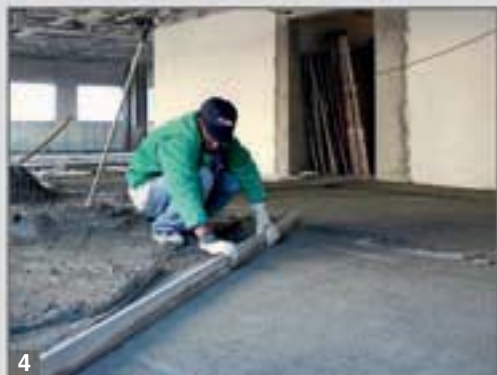
Foto 4.
Nelle zone dove era necessario il rifacimento dei sottofondi esistenti è stata utilizzata la malta premiscelata Topcem Pronto ad asciugamento veloce.

Rifacimento. Nelle zone dove era indispensabile la totale rimozione e il rifacimento dei sottofondi esistenti, si è proceduto utilizzando la malta premiscelata pronta all'uso TOPCEM PRONTO* ad asciugamento veloce. Il massetto realizzato con TOPCEM PRONTO* consente la posa di pavimenti resilienti dopo solamente 4 giorni ed ha un'umidità residua massima del 2%. L'impasto è stato messo in opera sulle superfici precedentemente desolidarizzate ed è stato rinforzato incorporandovi una rete di armatura 5x5 cm e con diametro di 2 mm. Questa soluzione è stata necessaria per distribuire le sollecitazioni a flessione dell'impalcato sotto carichi accidentali oppure continui. TOPCEM PRONTO* è stato steso sulle superfici interessate proiettando la miscela in quota mediante una pompa. Una soluzione di questo tipo è utilizzata quando bisogna ottimizzare sia i tempi che le rese di cantiere: proprio il caso del Grattacielo Pirelli, dove le superfici di sottofondo da eseguire sono state nell'ordine di migliaia di metri quadrati.

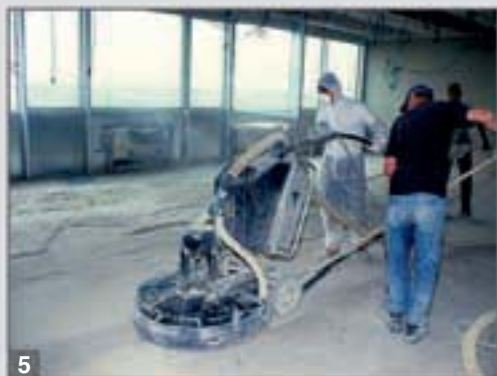
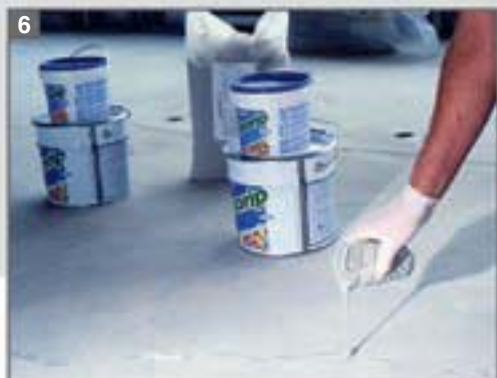
Foto 5 e 6.
Nelle zone ancora in buono stato si è proceduto con la scarifica superficiale del supporto. Le lesioni presenti nel sottofondo sono state sigillate con l'adesivo epossidico Eporip.

Sulle superfici ancora in buono stato di conservazione l'Assistenza Tecnica Mapei ha consigliato di rimuovere la vecchia pavimentazione e successivamente, così da ottimizzare l'intervento di preparazione dei supporti, di procedere a un trattamento meccanico di scarifica superficiale con pallinatrici; si è proceduto poi all'aspirazione della polvere. Questa fase del lavoro ha permesso di evidenziare con più facilità le lesioni presenti nel sottofondo che sono state così sigillate con l'adesivo epossidico bicomponente EPORIP*. La superficie trattata con EPORIP* è stata cosparsa con sabbia a fresco per favorire una migliore adesione della rasatura applicata successivamente.

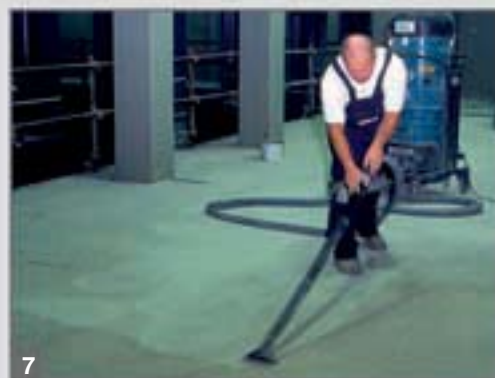
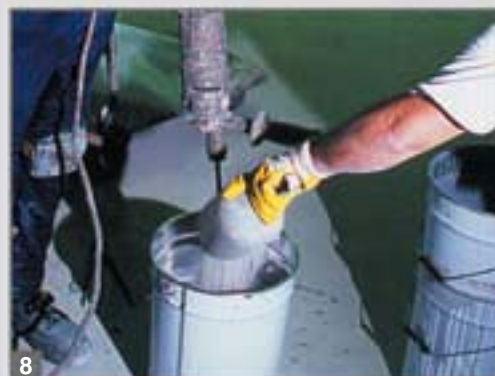
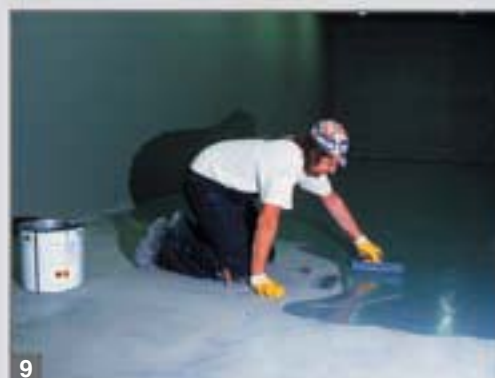
Foto 7, 8 e 9.
I massetti sottoposti a consolidamento superficiale e non rimossi, sono stati accuratamente puliti e depolverati. Successivamente è stato applicato a spatola l'impasto composto dall'appretto Primer MF miscelato con cariche inerti. Questo permette di migliorare l'adesione della rasatura applicata in seguito.

I massetti che necessitavano di un consolidamento superficiale, ma non della rimozione, sono stati invece bonificati con l'applicazione sulla superficie, precedentemente pulita e depolverata, dell'appretto epossidico bicomponente esente da solventi PRIMER MF*, miscelato e preparato con l'aggiunta nell'impasto di cariche inerti.

Le cariche inerti permettono di ottenere, dopo l'applicazione dell'appretto, una tessitura superficiale dall'aspetto ruvido, in grado di migliorare l'adesione della rasatura da applicare successivamente. PRIMER MF* è stato applicato a spatola su tutta la superficie da trattare.

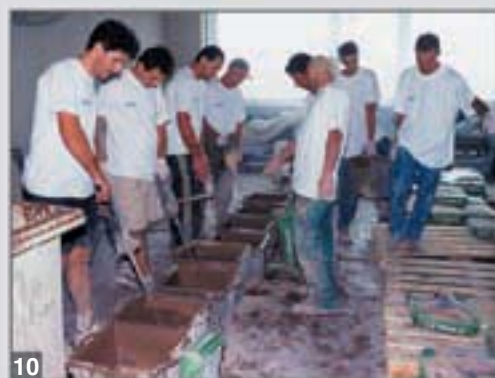
Foto 10.
Dopo la preparazione dei supporti, su tutte le superfici è stata stesa la rasatura autolivellante a indurimento ultrarapido Ultraplan.

In questo caso per tutte le superfici è stata scelta la lisciatura autolivellante a indurimento ultrarapido ULTRAPLAN*. Le ottime caratteristiche di autolivellamento e resistenza meccanica offerte da ULTRAPLAN* permettono di ottenere un piano di posa speculare e senza soluzione di continuità, indispensabile per poter posare, come in questo caso, pavimentazioni resilienti in linoleum e in

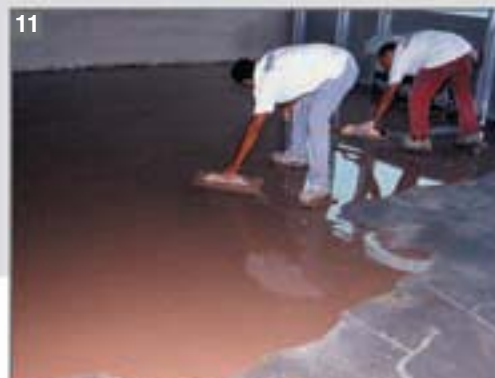
Foto 11.
Applicazione di Ultraplan sui massetti bonificati con Eporip.

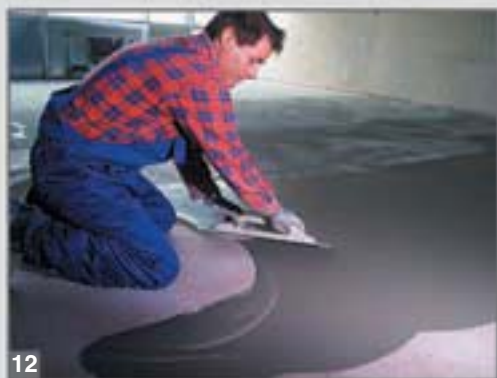
12

Foto 12.
Quando è stato necessario regolarizzare i piani di posa dei supporti soggetti a deformazione per flessione è stata preferita la rasatura Nivorapid miscelata con Latex Plus.

gomma. Quando è stato necessario regolarizzare i piani di posa dei supporti soggetti a deformazione per flessione, è stata preferita la rasatura tissotropica ad asciugamento ultrarapido NIVORAPID* miscelata con l'additivo elasticizzante LATEX PLUS*. Il composto ottenuto permette di diminuire il modulo elastico della rasatura incrementando pertanto l'adesione su supporti difficili e particolarmente deformabili.

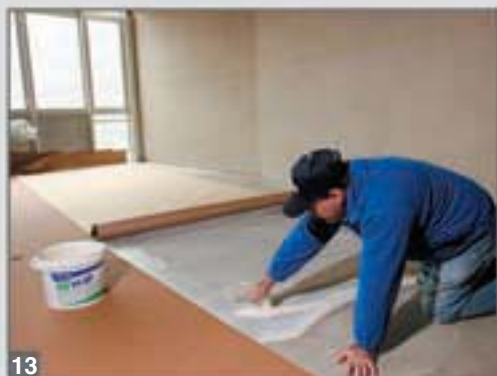
13

Foto 13.
L'incollaggio dei teli in sughero sulla rasatura Ultraplan è stata eseguita con l'adesivo Ultrabond Eco V4 SP.

La posa del telo in sughero sulla rasatura ULTRAPLAN* è stata eseguita con ULTRABOND ECO V4 SP*, adesivo acrilico universale in dispersione acquosa, senza solventi, a bassissima emissione di sostanze organiche volatili (VOC).

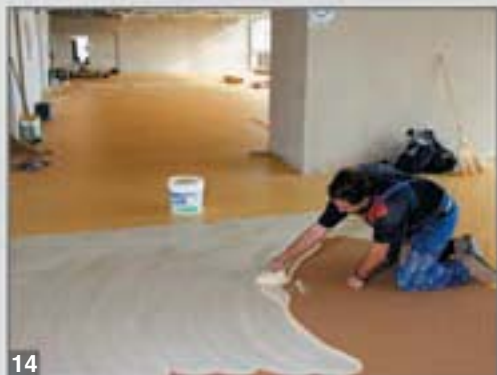
14

Foto 14.
Il rivestimento in linoleum è stato posato sui teli in sughero con l'adesivo Ultrabond Eco 540.

La posa dei 22mila metri quadrati di linoleum sul sughero è stata invece effettuata utilizzando ULTRABOND ECO 540*, adesivo a base di polimeri sintetici in dispersione acquosa, senza solventi, a

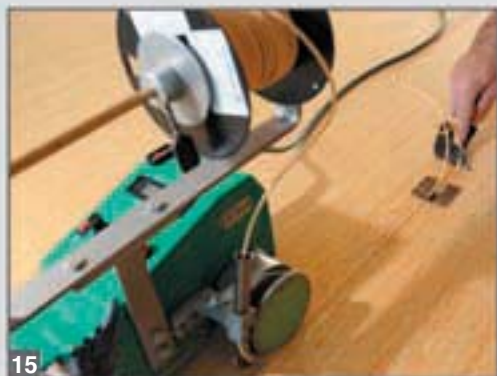
15

Foto 15.
Particolare della saldatura dei giunti.

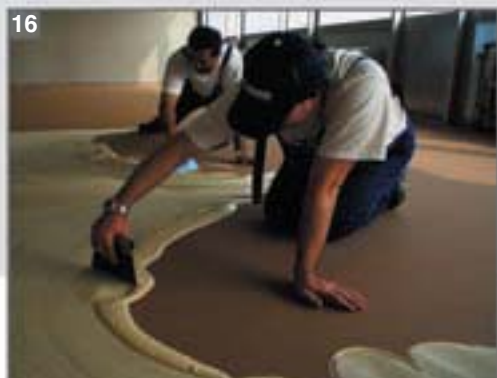
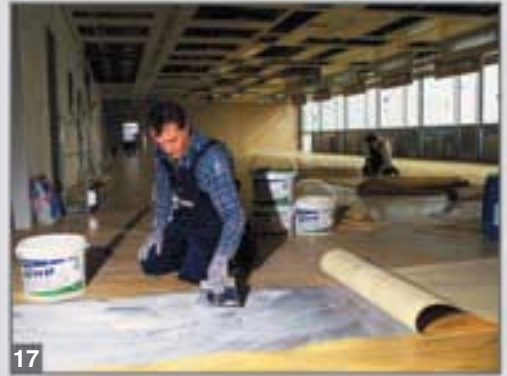
Foto 16 e 17.
La posa dei pavimenti in gomma su Ultraplan è stata eseguita con Ultrabond Eco V4 SP.

Per la posa della pavimentazione in gomma (circa 5mila metri quadrati) su ULTRAPLAN* è stato invece utilizzato l'adesivo ULTRABOND ECO V4 SP*.

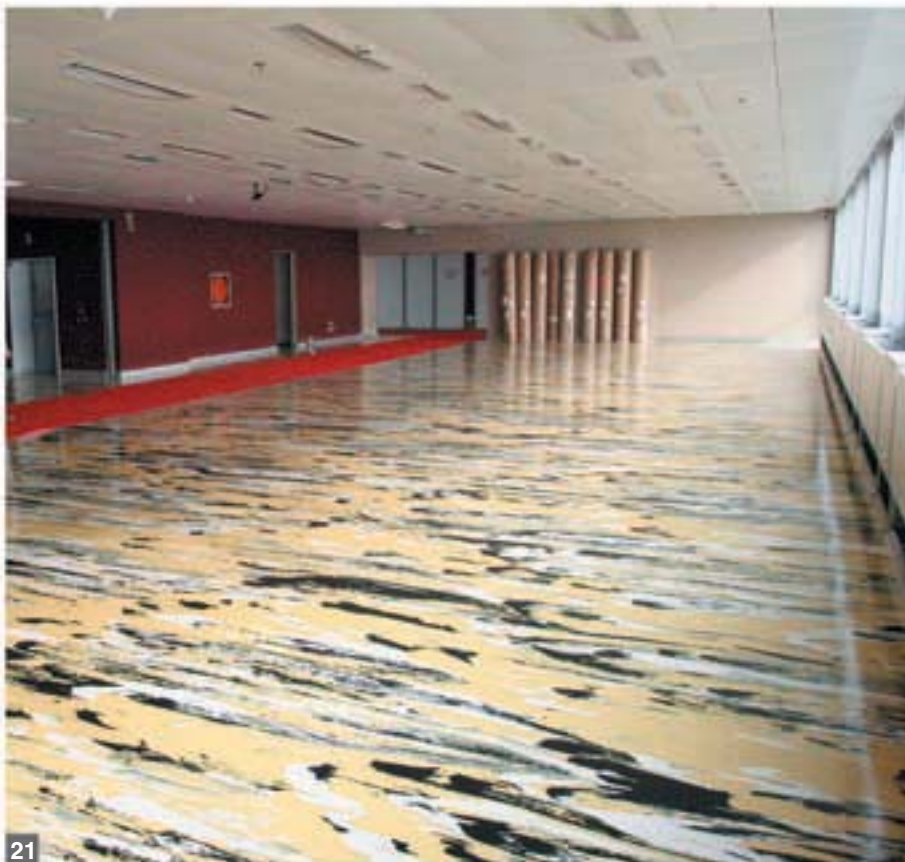
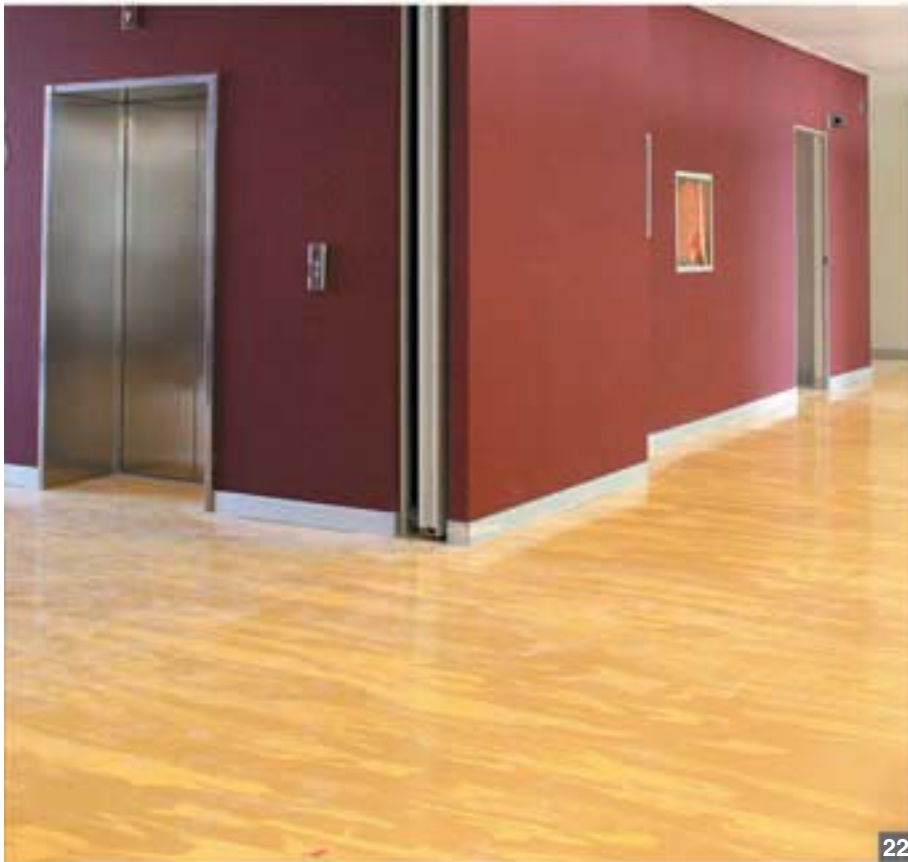
Foto 21 e 22.
Alcune immagini della nuova pavimentazione che riprende fedelmente quella originale ideata da Gio Ponti.

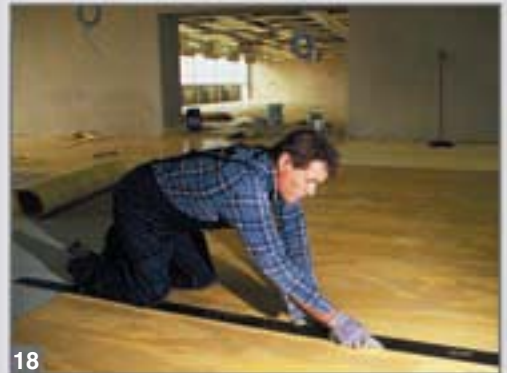
18

Foto 18.
La rifilatura del giunto del rivestimento in gomma.

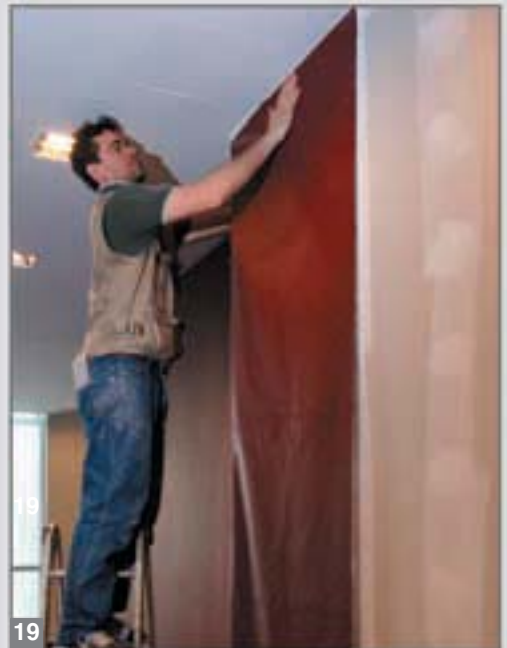
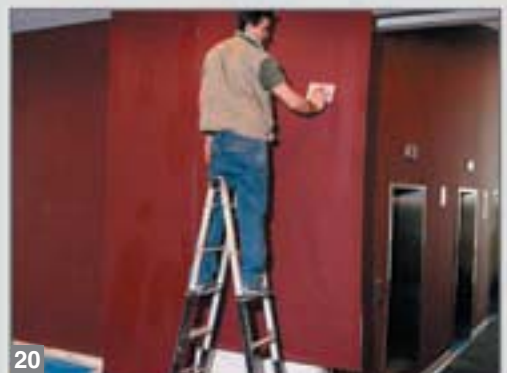
Foto 19 e 20.
La posa del rivestimento tessile vinilico sulle pareti in cartongesso è stata eseguita con Adesilex MT 32.

L'intervento interno è stato completato con la posa a parete del rivestimento tessile vinilico (8mila metri quadrati) fornito da Liuni. In questo caso è stato utilizzato l'adesivo in dispersione acquosa per la posa di rivestimenti murali di qualsiasi tipo ADESILEX MT 32*.
